Resultados del servicio de vigilancia radiológica en metales en Santiago de Cuba durante el período 2012-2020

Results of the radiological surveillance service in metals in Santiago de Cuba during the period 2012-2020

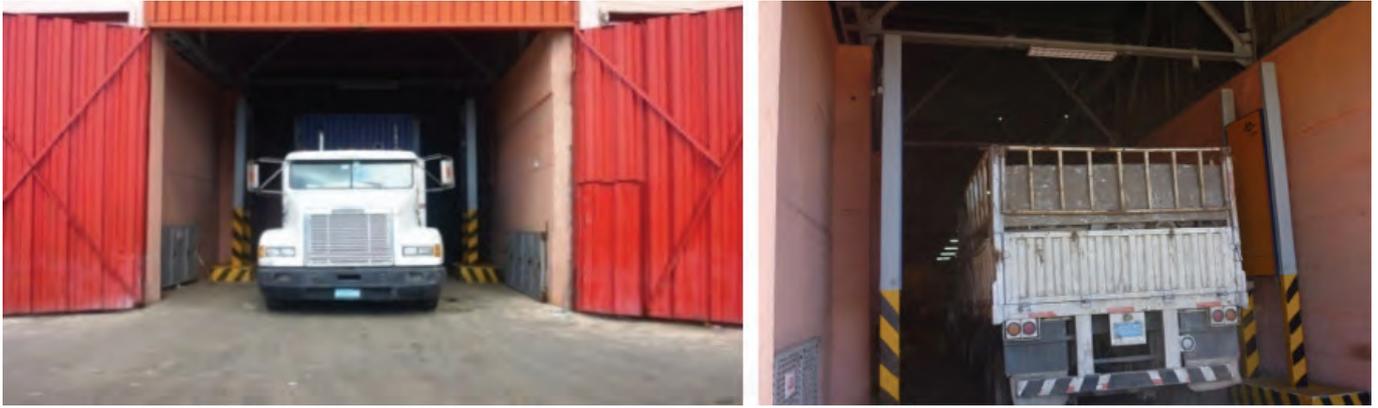
Figura 1. Vigilancia radiológica de chatarra en contenedores y camiones con detector estacionario.

Los detectores fijos o de pórtico de la firma Rad Comm que se utilizaron se componen de 2 paneles de detección y 1 micro procesador de datos como unidad central de control. Cada panel cuenta con 2 detectores,

cuya área sensitiva de detección abarca la totalidad del vehículo, lo que permitió el control radiológico del vehículo en su totalidad.

Para el control radiológico de la chatarra se establecieron 3 escenarios de medición teniendo en cuenta las características del lugar y las exigencias regulatorias del país (ver figuras 1 y 2).

Las mediciones se realizaron en dependencia del tamaño de los contenedores; en los de 20 pies se realizan 84 mediciones y en los de 40 pies, 156, a una distancia de 5 cm de las paredes exteriores del contenedor y espaciadas a 50 cm tanto horizontal como verticalmente.

Se procedió de igual manera que para los contenedores, sólo se diferencia en que en este caso se mide la cama del camión por encima y por debajo, la cantidad de puntos a medir depende del tamaño del camión. Las mediciones se realizaron espaciadas a 50 cm unas de otras.

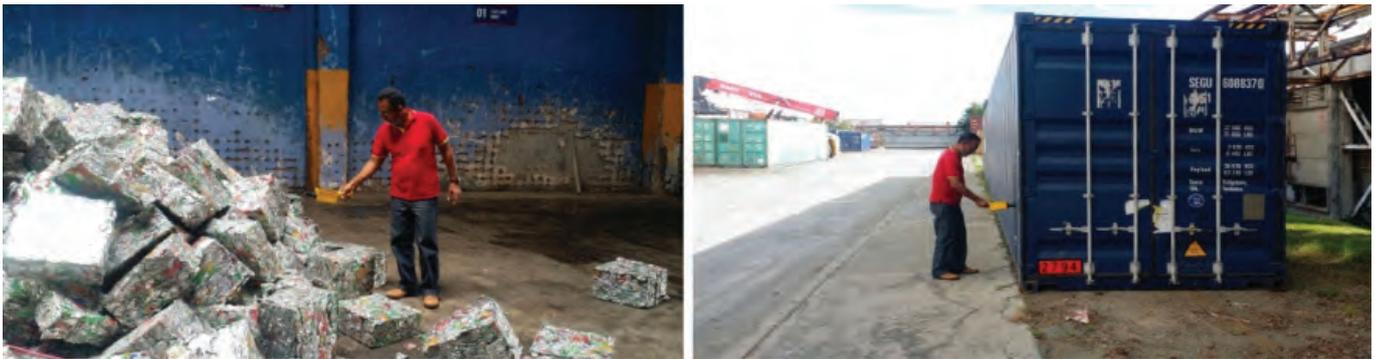
Figura 2. Vigilancia radiológica de chatarra apilada y en contenedores con detector portátil.

Además de contar con el sistema de detección para la medición de contenedores de chatarra y de vehículos con cargas de chatarra se utilizó también un detector de radiación portátil de la marca SCINTO para medir también los contenedores, la chatarra en camiones, la chatarra apilada y realizar la búsqueda de la pieza contaminada o de un dispositivo radiactivo.

La chatarra antes de ser introducida en los contenedores es apilada en el patio de la empresa. Para medir la chatarra apilada se realizan tantas mediciones alrededor de la pila, como sea el tamaño de la misma, espaciadas a una distancia de 50 cm.

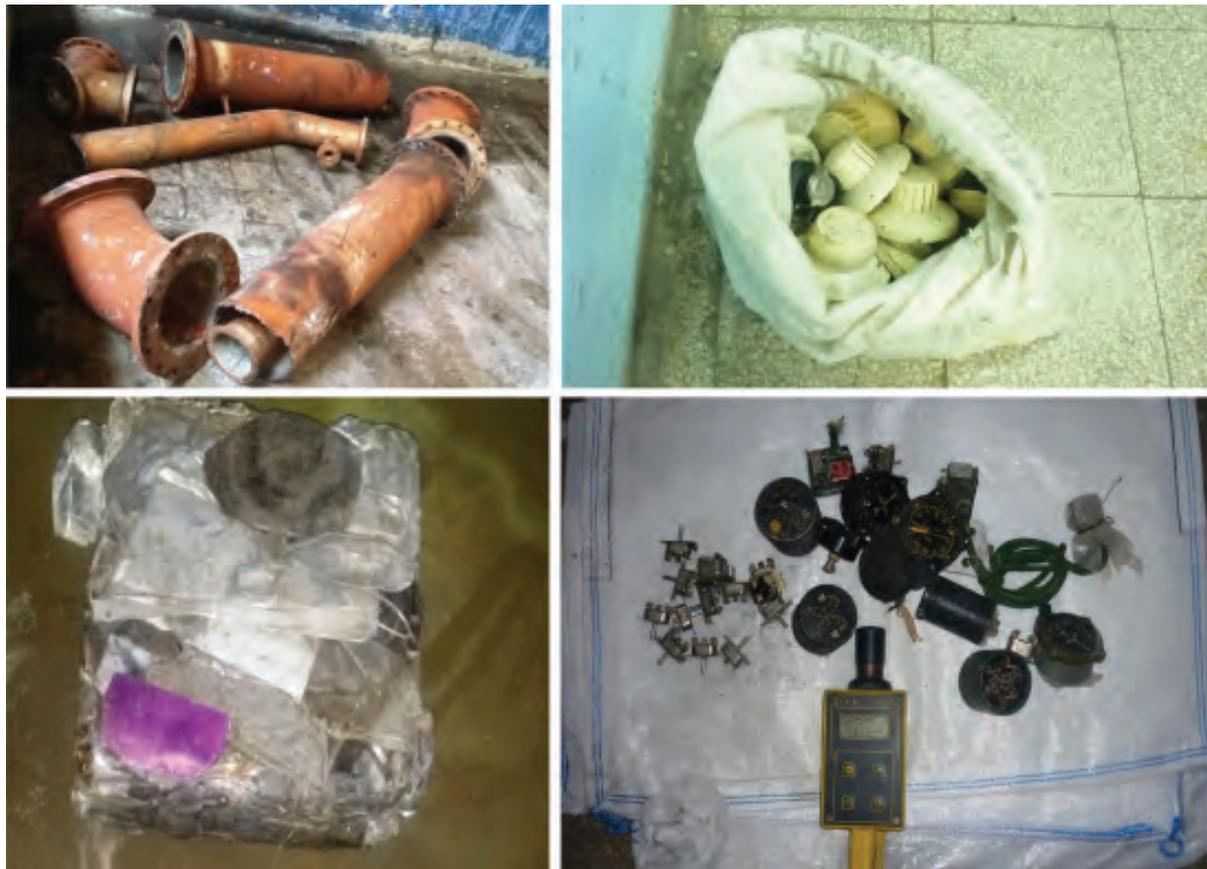
Figura 3. Principales piezas encontradas contaminadas con material radiactivo.

Entre las principales piezas contaminadas y dispositivos radiactivos detectados se encuentran (figura 3):

- detectores de humo con fuentes de americio-241

- relojes y manómetros luminiscentes con pintura de radio-226
- tubos de acero inoxidable con incrustaciones de material radiactivo de origen natural
- chatarra electrónica contaminada
- pacas de aluminio contaminadas

En la tabla 1 se muestran detalles de las detecciones hechas. Las tuberías de acero detectadas contenían radiactividad de origen natural, se piensa que el origen de estas piezas es del proceso tecnológico que incrementó la concentración de radionúclidos respecto de los valores promedios naturales.
