Acondicionamiento de fuentes radiactivas en desuso de radio-226

Juan Miguel Hernández García
Centro de Protección e Higiene de las Radiaciones
Calle 20 No. 4113 e/ 41 y 47, Playa, Ciudad de La Habana, Cuba
cphrmercedes@ceinia.inf.cu

Conditioning of radium-226 disused radioactive sources

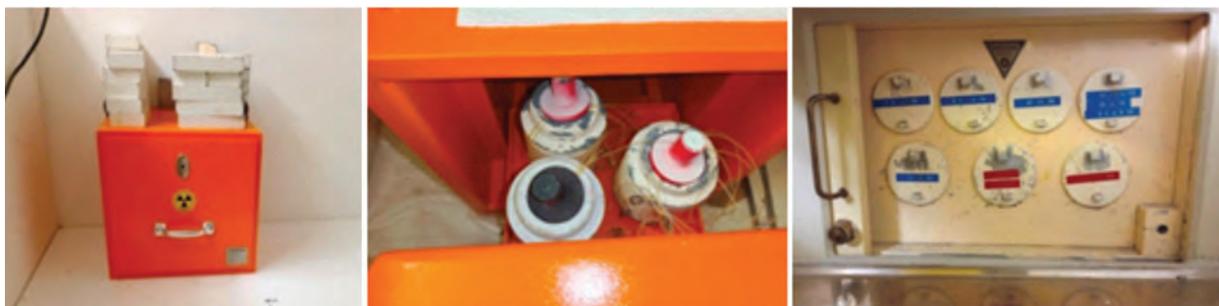
Las actividades comenzaron con una reunión inicial, para coordinar las operaciones y definir las responsabilidades de cada parte. Se realizó una visita a la instalación donde se almacenaban las fuentes (figuras 1 y 2).

Figura 1. Contenedor y caja fuerte con fuentes de braquiterapia.

La caracterización de las FRD de braquiterapia se realizó en el PT2. Se comenzó con las fuentes almacenadas en la caja fuerte (figura 1). Se hicieron controles de contaminación. No se detectó contaminación en ninguna de las gavetas, ni las fuentes. Algunas FRD esta-

Otras fuentes de braquiterapia se almacenaban en el contenedor color naranja, dentro de 3 contenedores de plomo (figura 1). No se detectó contaminación radiactiva en los controles realizados. Estas fuentes fueron transferidas (una a una) al PT2 para su caracterización (como se describió anteriormente). Las fuentes estaban dentro de cápsulas que tuvieron que ser abiertas para extraer las fuentes.

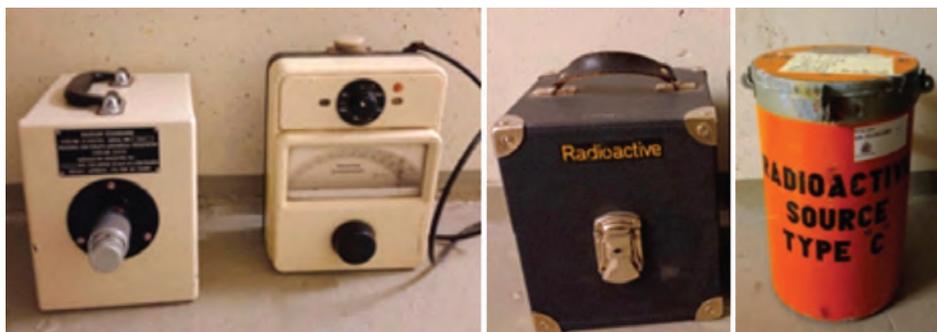
Figura 2. Dispositivos con fuentes de Ra-226

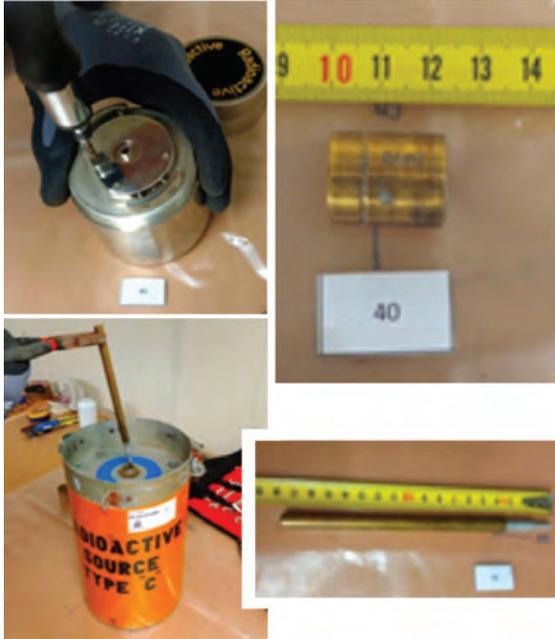
Varios dispositivos con fuentes de control fueron desmantelados. Las fuentes extraídas se caracterizaron y se colocaron temporalmente en un contenedor. La información sobre los dispositivos y las FRD fue registrada y se tomaron fotos de estos (figura 3).

Figura 3. Desmantelamiento de dispositivos y extracción de las fuentes

Uno de los dispositivos, Radium Standard, contenía una fuente en forma de lámina que no estaba hermética, al abrirlo se detectó que había contaminación en la fuente y partes del dispositivo, que se dispersó al puesto de trabajo y algunas herramientas. La fuente se colocó dentro de una bolsa plástica en un contenedor, para posteriormente acondicionarla en la cápsula. Las herramientas fueron descontaminadas y el plástico del puesto de trabajo se recogió como desecho radiactivo. Otro equipo (Simplex Universal Dosimeter), no pudo ser desmantelado, debido a que al hacer controles de contaminación se detectó contaminado en el exterior, y podía apreciarse un polvo dentro del mismo. Este polvo podía contaminar la instalación y se pondría en riesgo el resto de las operaciones de acondicionamiento. El equipo se colocó en una bolsa plástica y se almacenó en la instalación.

En total se desmantelaron 6 equipos. Conociendo la actividad de estas fuentes y la de las fuentes de braquiterapia, se tenía toda la información necesaria para grabar la cápsula.

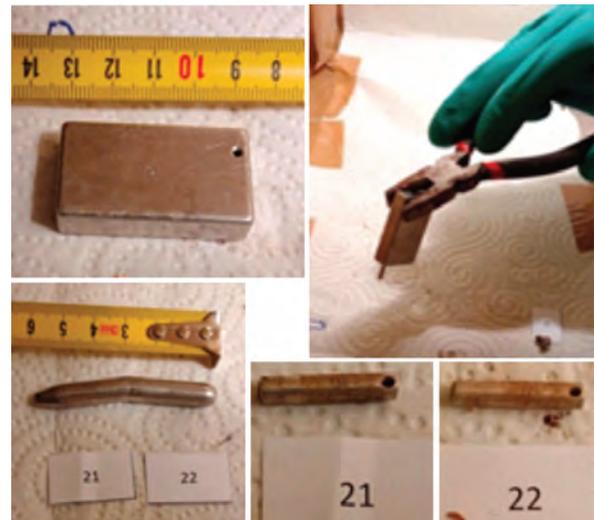
ban dentro de portafuentes, que fueron abiertos para extraerlas (figura 4).

Figura 4. Extracción de las FRD de los portafuentes.

Las fuentes fueron caracterizadas: se tomaron fotos de cada una; se realizaron controles de contaminación; se midió la tasa de dosis a 1m de la FRD para estimar la actividad. Los valores de actividad obtenidos se corresponden con los reportados en los registros históricos. Las FRD fueron transferidas a la cápsula.

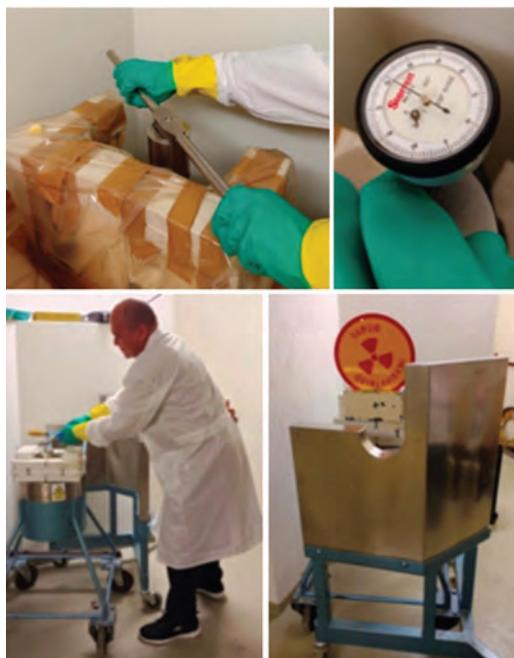
Figura 4. Extracción de las FRD de los portafuentes.

Una vez completada la cápsula con las fuentes radiactivas, esta se cerró y verificó el sellado siguiendo el protocolo establecido (figura 5). Los resultados de los controles de verificación demostraron que la cápsula había quedado sellada y cumplía con los requisitos de material radiactivo en forma especial. Se completó y firmó la Hoja de Control.

El contenedor de transporte no se había recibido en el Hospital cuando se realizó el acondicionamiento de las fuentes de Ra-226. La cápsula en forma especial, con las fuentes radiactivas fue colocada en un contenedor para su almacenamiento en la instalación (figura 5), garantizando condiciones de seguridad física y radiológica. La tasa de dosis máxima en la superficie del contenedor era de 3.9 mSv/h, por lo que se colocaron blindajes de plomo.
