# Desmantelamiento del irradiador autoblandado Gammacell 500

<sup>1</sup>Centro Nacional de Sanidad Agropecuaria (CENSA), Carretera Jamaica y Autopista nacional, San José de las Lajas. Mayabeque. Cuba

## DECOMMISSIONING OF THE SELF-CONTAINED IRRADIATOR GAMMACELL 500

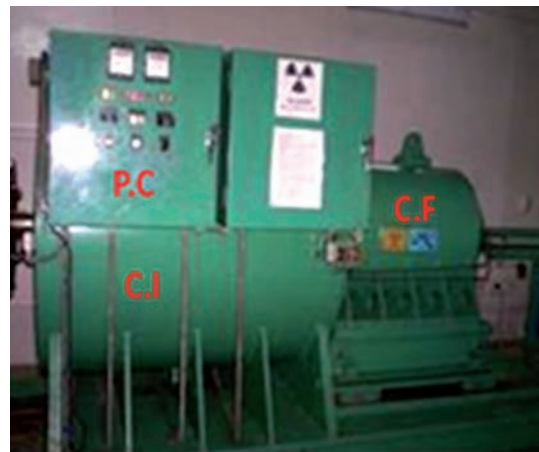
Figura 1. Cuerpo Integral del GC-500.

El GC-500 estaba compuesto de cuerpo principal o cámara de irradiación (C.I), contenedor de almacenamiento de la fuente (C.F) y panel de control (P.C) (ver figura 1).

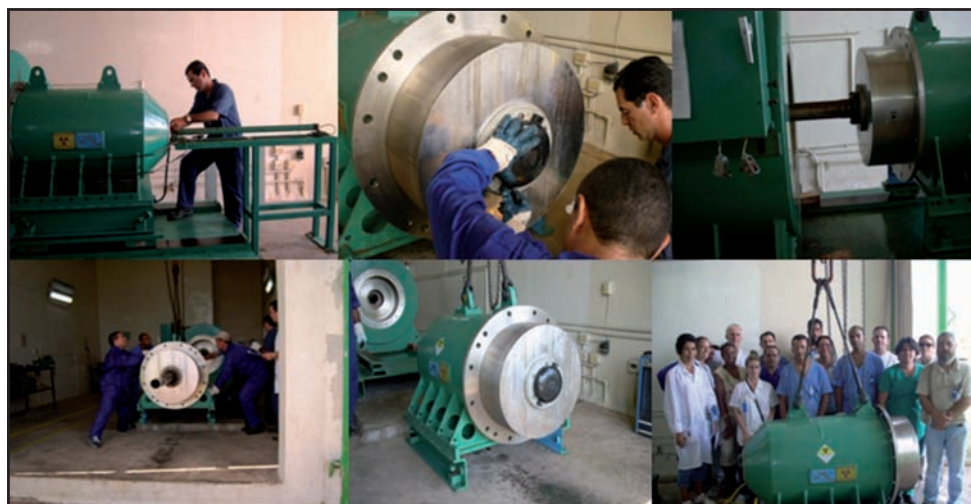
Figura 4. Operaciones más significativas en el desmantelamiento del GC- 500.

contenedor de almacenamiento se diseñaron y construyeron en la entidad, en sustitución de los parachoques que protegieron inicialmente al bulto durante el transporte. Consistieron en dos piezas semejantes que estuvieron acopladas a los tapones de seguridad en ambos extremos del contenedor de almacenamiento de las fuentes radiactivas. Permitieron además, brindar mayor seguridad en la transportación.

La figura 4 ilustra la ejecución de las operaciones más significativas realizadas.

Durante las actividades de clausura se cumplieron con las buenas prácticas. Tanto las operaciones para la conformación del bulto radiactivo, como su transportación transcurrieron en condiciones de seguridad radiológica adecuadas, no detectándose ningún incidente radiológico. Durante la prueba en frío, las operaciones para extraer el contenedor con la fuente radiactiva y preparar el bulto para el transporte se planificaron aproximadamente en 3 horas con 4 minutos. En la práctica el tiempo fue menor, de 1 hora y 17 minutos.
