# Resultados del servicio de vigilancia radiológica en metales en Santiago de Cuba durante el período 2012-2020

## Results of the radiological surveillance service in metals in Santiago de Cuba during the period 2012-2020

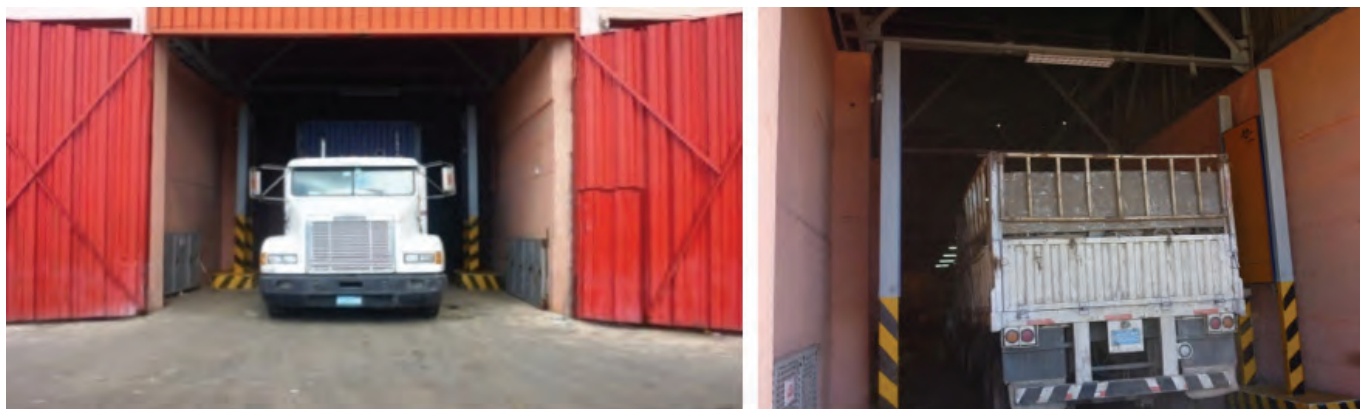
Figura 1. Vigilancia radiológica de chatarra en contenedores y camiones con detector estacionario.

Los detectores fijos o de pórtico de la firma Rad Comm que se utilizaron se componen de 2 paneles de detección y 1 micro procesador de datos como unidad central de control. Cada panel cuenta con 2 detectores,

cuya área sensitiva de detección abarca la totalidad del vehículo, lo que permitió el control radiológico del vehículo en su totalidad.

Para el control radiológico de la chatarra se establecieron 3 escenarios de medición teniendo en cuenta las características del lugar y las exigencias regulatorias del país (ver figuras 1 y 2).

Las mediciones se realizaron en dependencia del tamaño de los contenedores; en los de 20 pies se realizan 84 mediciones y en los de 40 pies, 156, a una distancia de 5 cm de las paredes exteriores del contenedor y espaciadas a 50 cm tanto horizontal como verticalmente.

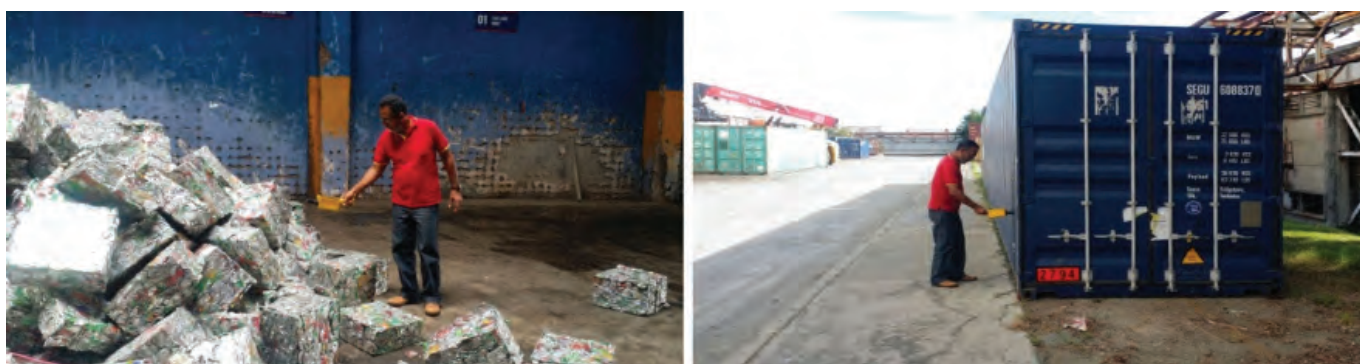
Figura 2. Vigilancia radiológica de chatarra apilada y en contenedores con detector portátil.

Además de contar con el sistema de detección para la medición de contenedores de chatarra y de vehículos con cargas de chatarra se utilizó también un detector de radiación portátil de la marca SCINTO para medir también los contenedores, la chatarra en camiones, la chatarra apilada y realizar la búsqueda de la pieza contaminada o de un dispositivo radiactivo.

La chatarra antes de ser introducida en los contenedores es apilada en el patio de la empresa. Para medir la chatarra apilada se realizan tantas mediciones alrededor de la pila, como sea el tamaño de la misma, espaciadas a una distancia de 50 cm.

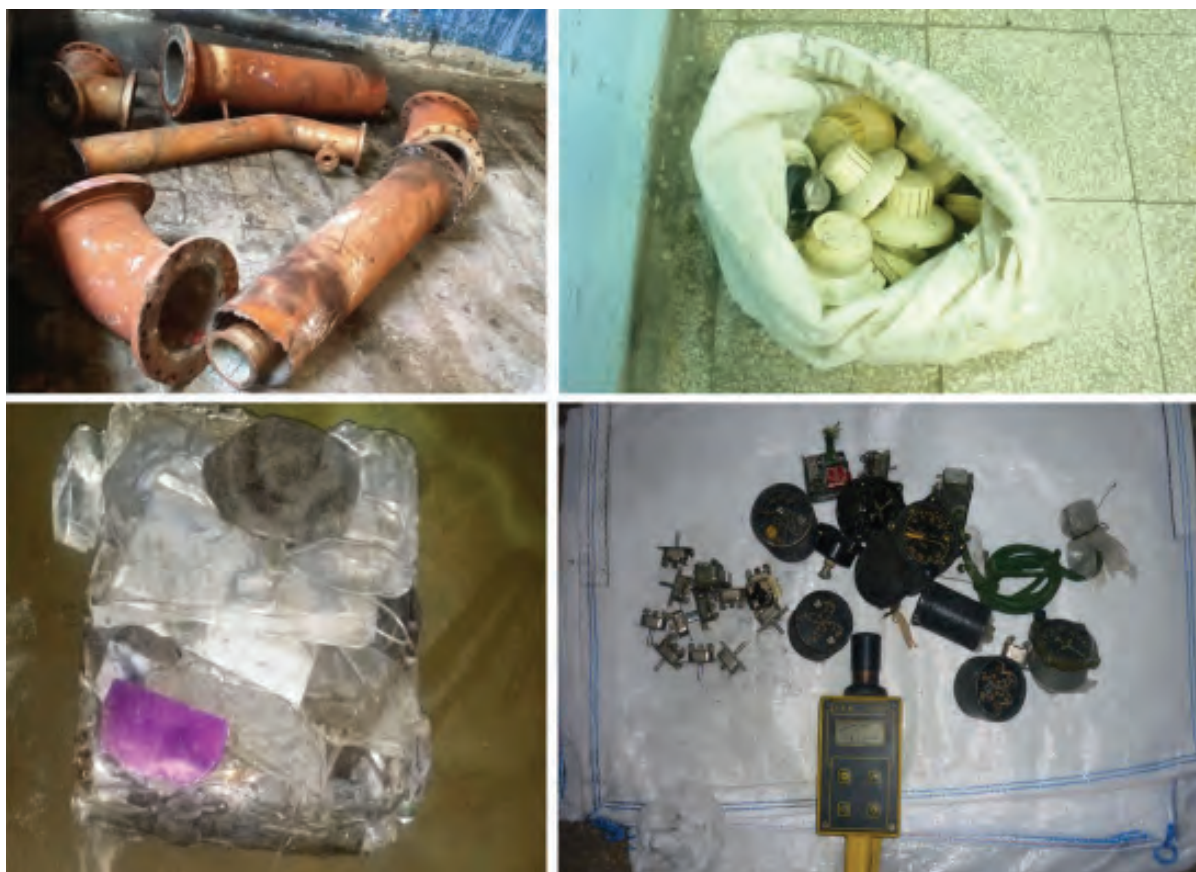
**Figura 3.** Principales piezas encontradas contaminadas con material radiactivo.

Entre las principales piezas contaminadas y dispositivos radiactivos detectados se encuentran (figura 3):

- detectores de humo con fuentes de americio-241

- relojes y manómetros luminiscentes con pintura de radio-226
- tubos de acero inoxidable con incrustaciones de material radiactivo de origen natural
- chatarra electrónica contaminada
- pacas de aluminio contaminadas

En la tabla 1 se muestran detalles de las detecciones hechas. Las tuberías de acero detectadas contenían radiactividad de origen natural, se piensa que el origen de estas piezas es del proceso tecnológico que incrementó la concentración de radionúclidos respecto de los valores promedios naturales.

Aunque estas piezas detectadas no superaron los niveles de dispensa aplicables a la chatarra, si superaron el nivel de investigación durante la vigilancia radiológica por lo que no pueden ser comercializadas. También se detectaron relojes que contenían radio-226, el cual es un radionúclido que antiguamente se utilizaba para conseguir un efecto de luminiscencia en los números y las manecillas. Este tipo de dispositivo se considera que formaba parte de algún equipamiento que se desmanteló en nuestro país.

En el caso de los detectores de humo que se encontraron mezclados con la chatarra electrónica su origen es desconocido también pero se cree que pertenecieron a instalaciones que se desmantelaron y los mismos no fueron gestionados como desecho radiactivo, lo cual es un incumplimiento de lo regulado en la Resolución 96/2003 del CITMA [3]. La misma dispone que todas las entidades que posean detectores de humo iónicos en
