Acondicionamiento de las fuentes de radio 226 en Cuba

Conditioning of radium 226 sources in Cuba

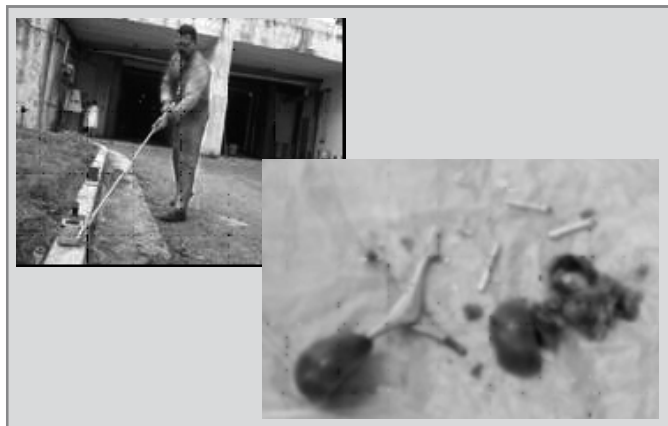
Las fuentes en desuso de Ra-226, fundamentalmente agujas y tubos de braquiterapia, se recogieron en diferentes instalaciones médicas de todo el país. Otras fuentes también fueron recogidas en industrias (usadas para diagrafía de pozos) y en instituciones docentes y de investigación (fuentes de control y docentes). No se disponía de información sobre las fuentes recogidas en las instalaciones usuarias, por tanto se desconocía la cantidad total de radio almacenada en las instalaciones de gestión de desechos radiactivos. Al ser esta información esencial para planificar las operaciones de acondicionamiento, se realizó una caracterización detallada de las fuentes (Fig. 1-a), que permitió identificar el radionúclido (para precisar que era realmente Ra-226) y estimar las actividades. Algunos tubos estaban incrustados en diferentes tipos de aplicadores médicos, que fue necesario desarmar para recuperar las fuentes (Fig. 1-b).

Figura 1. a) Caracterización de las fuentes de Ra-226; b) identificación de radionúclidos y recuperación de las fuentes de los aplicadores.

Un espectrómetro gamma portátil, modelo Exploranium, se empleó para identificar los radionúclidos. La actividad de las fuentes fue estimada a partir de la tasa de dosis medida a una distancia de 1 metro de estas, considerando la geometría de fuente puntual.

Una vez caracterizadas, las fuentes de braquiterapia fueron segregadas en grupos y colocadas en contenedores de plomo individuales, de manera que la actividad total no sobrepasara 1,85 GBq (50 mCi). Esta es la actividad máxima de Ra-226 a ser acondicionada por cápsula [2]. De esta forma se prepararon 81 contenedores con un total de 1009 agujas y tubos de braquiterapia. Otras 62 fuentes procedentes de otras aplicaciones fueron también caracterizadas y registradas. Finalmente se preparó un inventario detallado y actualizado de las fuentes de radio en desuso. La tabla 1 muestra un resumen de este inventario. Los niveles de radiación y de contaminación en la superficie de los contenedores con las fuentes de Ra-226 fueron también medidos y registrados. Las operaciones de caracterización/segregación se realizaron en un ambiente seguro, con la adecuada ventilación y tomando las medidas de protección radiológica necesarias.

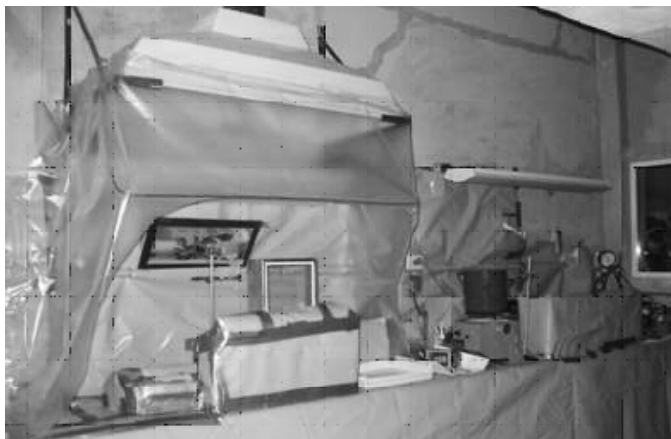
Las superficies de los puestos de trabajo y el piso se cubrieron con plástico. El puesto de trabajo para la transferencia de las fuentes (PT2). Se prepararon con ladrillos de plomo y una ventana de vidrio plomado como blindaje. Sobre este puesto de trabajo se instaló un sistema de ventilación con filtros de alta eficiencia (HEPA). Las áreas designadas para el sellado de las cápsulas por soldadura y para el control de hermeticidad de estas, puestos de trabajo PT3 y PT4 respectivamente, se prepararon con los blindajes requeridos. Se garantizó la iluminación necesaria en todas las áreas. Una vista general de los puestos de trabajo PT2, PT3 y PT4 se muestra en la Fig. 2.

Figura 2. Puestos de trabajo para el acondicionamiento del Ra-226 (PT2, PT3 y PT4).

Las fuentes de radio en Cuba se acondicionaron, siguiendo la metodología del OIEA [2]. Los contenedores de almacenamiento con las fuentes eran trasladados uno a uno desde la caja metálica situada en el puesto de trabajo PT1 hacia el puesto de trabajo PT2, donde se realizaba la transferencia de las fuentes a las cápsulas de acero inoxidable. La actividad total en la cápsula era verificada por los niveles de tasa de dosis medidos a una distancia específica de esta, usando la geometría de fuente puntual. Cuando la cápsula ya estaba llena (la actividad total era 1,85 GBq aproximadamente) se colocaba la tapa. Los valores de tasa de dosis y actividad total en la cápsula eran registrados; esta información luego era usada para completar el formulario del bulto acondicionado. Posteriormente la cápsula era trasladada al área de soldadura (PT3), donde se realizaba el sellado y se dejaba enfriar. La cápsula sellada era trasladada al PT4 para el control de hermeticidad de acuerdo con el método de la burbuja descrito en la Norma Internacional ISO 9978 [5].

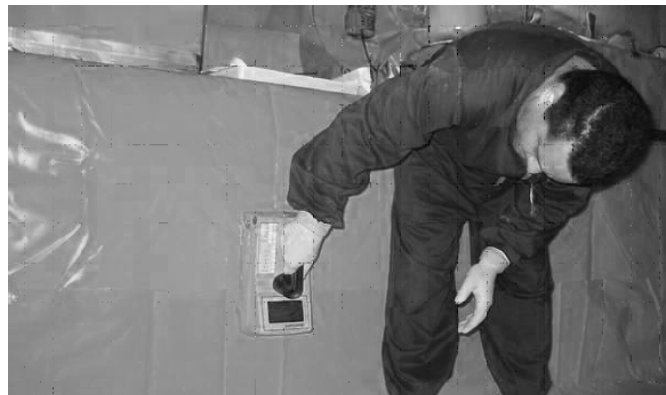
Al concluir los trabajos de acondicionamiento se realizaron controles radiológicos detallados en todas las áreas de la PTDR (Fig. 3). Se detectó contaminación removible en algunos lugares del laboratorio que

fue totalmente eliminada. Actualmente, no existe contaminación en la instalación debido a las operaciones de acondicionamiento de las fuentes de Ra-226.

Figura 3. Controles radiológicos finales (después de las operaciones de acondicionamiento).
